# 水度神社シイノキ古木の診断

藤原直孝(社叢インストラクター)

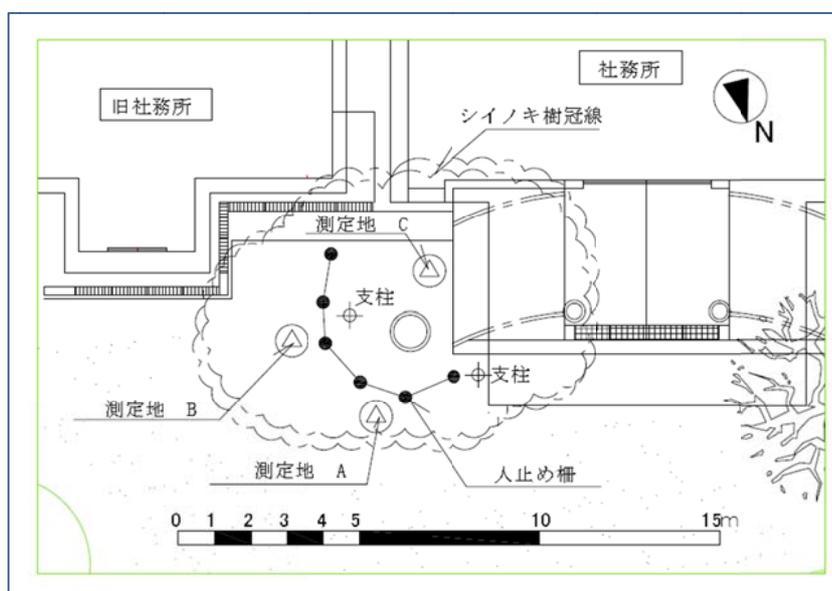
図-1 調査木シイノキ周辺状況図

調査木シイノキ周辺状況を図-1 に、調査木腐朽部・不定根発生の状態写真-1 を示す。

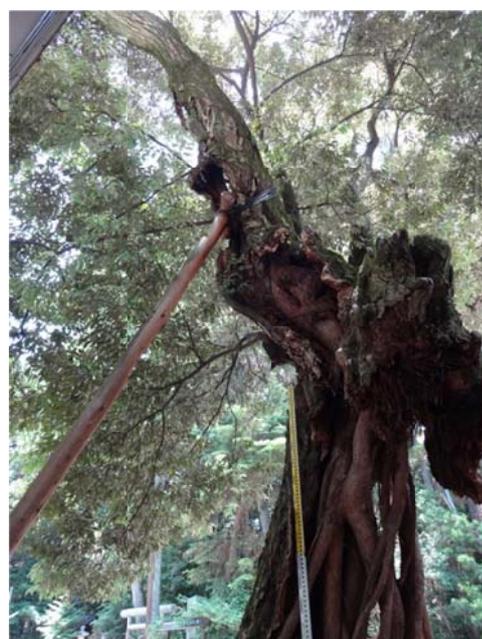
写真-1 調査木南側面

- (2) 枝：枝の伸長は短く細い。梢や上枝の先端の枯損がかなり多く認められた。枝葉の密度は繁茂しすぎているため、透かし剪定等および枯枝の除去を行ない通気性を確保する必要がある。
- (3) 幹：樹幹南側の幹が激しく腐朽し軟弱な材は掻き出され、心材部分が消失している。しかし北側から見る限り、腐朽には気が付かない。樹幹腐朽部の内部は乾燥した状態になっているが、その内部に大小多数の不定根が入りこみ、複雑に絡み合っている。
- (4) 根系：不定根に多数の綿状物質が認められ、多数の小さな赤い幼虫が確認できる。ワタフキカイガラ科アカカイガラムシ属カシノアカカイガラムシ(*Kuwania quercus*)と考えられるが、種同定はできなかった。衰退あるいは枯死した不定根には認められないことから、シイノキにとって害虫と推察される。踏圧を受けている東側および北側の透水試験掘削土壌で、深さ60cmまでの間には根系は認められない。南側では地表近くで健全な細根や小径根が認められる。しかし、それより深い個所では東側、北側と同じ状態であった。全体として根量は少ない。
- (5) 病虫害発生状況：西側に伸びた枝に背着生材質腐朽菌が認められるが、高所のため採取できず、種同定はできない。マイマイガの幼虫が認められるが、実害となる発生量ではない。

調査対象木シイノキは、樹幹の腐朽による折損が危惧される。幹内部の腐朽した材の掻き出しは、枯死した材の乾燥維持のため重要な作業であるので、今後とも継続して行うことが推奨される。また腐朽進展を遅らす目的で、保護剤（キニヌール：主成分；煤）の塗布を提案する。折損に対して、現在2本の支柱により支保されているが、必ずしも適正な位置ではない。支柱補強を行うとともに、枝葉の重量軽減のために剪定が必要である。樹冠上部の枝の剪定により、風圧を回避できる。

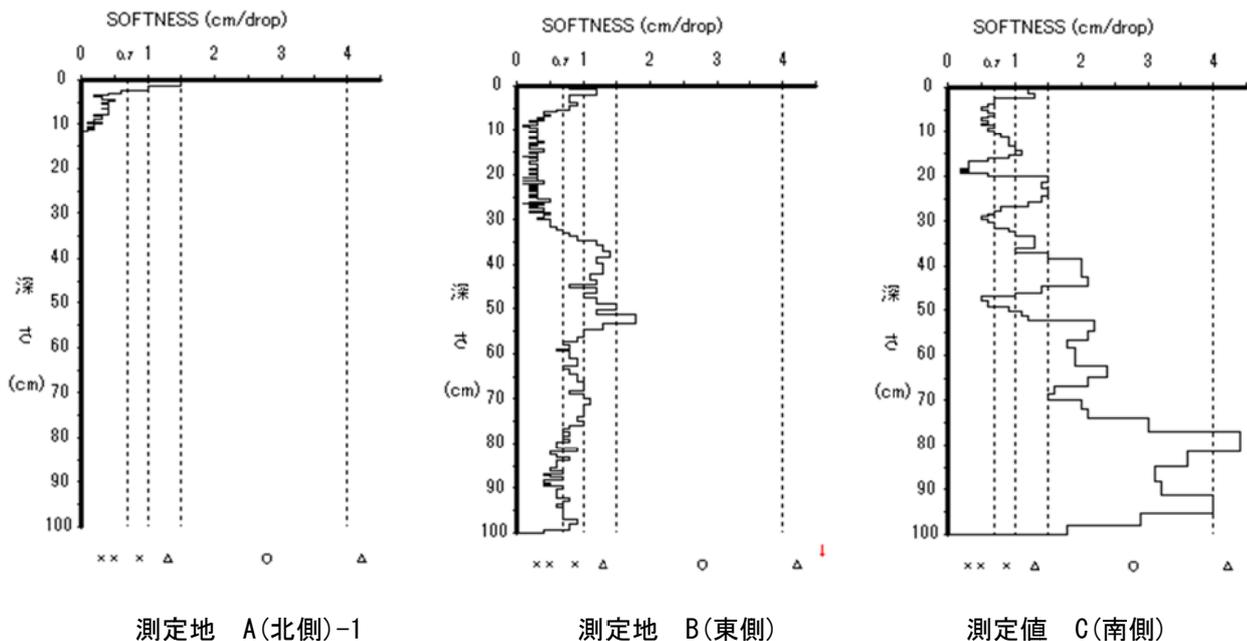
図-2 土壌貫入試験(ペネトロダイヤグラフ)

測定地 A(北側)では正常な測定値が得られず、隣接した3地点の測定を行った。全て硬い礫等の障害物にぶつかり A-1 (11.7 cm)、A-2 (12.0 cm)、A-3 (15.8 cm) で貫入が停止し測定不可である。図-1に A(北側)-1 の例を示す。測定地 B(東側)においては、積算貫入量約 30 cm まで表層の踏圧および洗い砂味の混入による固結で根の侵入が困難な植栽基盤となっている。深さ 1.0 m までの測定結果でも根系発達に障害があり、多くの根が侵入困難な土壌硬度を示す。測定地 C(南側)は社務所に接し、深さ 10 cm までを除き踏圧の被害が少なく、建物基礎部の工事で掘削され土壌が膨軟化されている。対象樹木シイノキの周辺土壌に空気圧入(エアレーション)作業で、通気・透水性の改善処置を行う必要がある。

根系は踏圧および建造物の基礎等による衰退が推察される。根系の健全化のために、エアレーションを含む土壌改良を行い、踏圧防止柵を広く確保することが必要である。地中に達した不定根の養分・水分吸収を促すために、地際周辺の土壌改良を行い、根系発達を活発化さす必要がある。
