# 東日本大震災における被災地社叢調査報告

## NPO 法人社叢学会東日本大震災被災地社叢調査団

調査日：2011年8月1日（月）～8月4日（木）

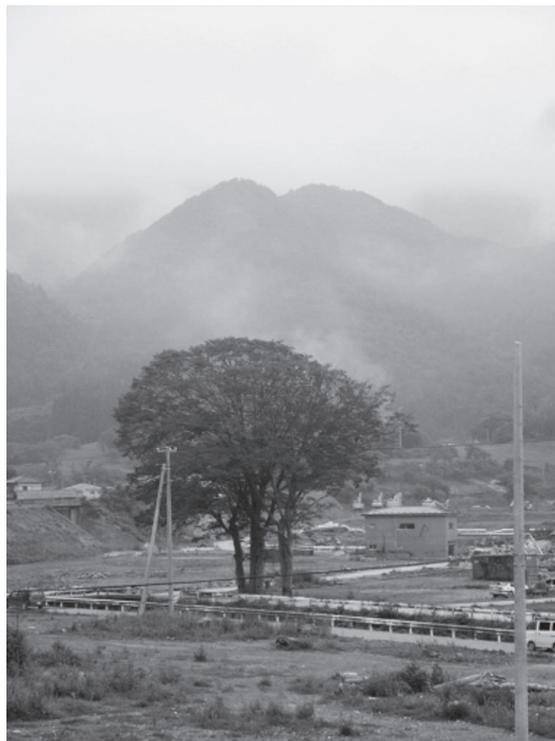
また、境内へ上がる参道からは、東北東に二上山のような神奈備がよく見える。この山の麓には、大洞貝塚がある。この神奈備との間に横切る後ノ入川の側に、四本のケヤキがランドマークとして聳えている。一番高いケヤキの樹高は 24.2m、胸高直径は 81.5cm あった。また、木の幹に津波の浸水高さが刻印されており、樹皮が赤茶けた色に変色していた。前面道路から、高さ約 90cm、冠水していたとおもわれる。

ランドマークとしてそびえるケヤキ
